РЕМОНТНО-РЕСТАВРАЦИОННЫЕ РАБОТЫ В АРХИТЕКТУРНОМ КОМПЛЕКСЕ ХАНСКОГО ДВОРЦА В 1944–1990 гг.

Османов Э. Э.

Проанализирована научно-исследовательская деятельность Бахчисарайского музея, а также ремонтно-реставрационные работы, которые выполняла Киевская научно-реставрационная мастерская, а с мая 1972 г. проводила Крымская научно-реставрационная мастерская. Особое внимание уделено памятникам истории и архитектуры крымских татар, находящихся на территории города.

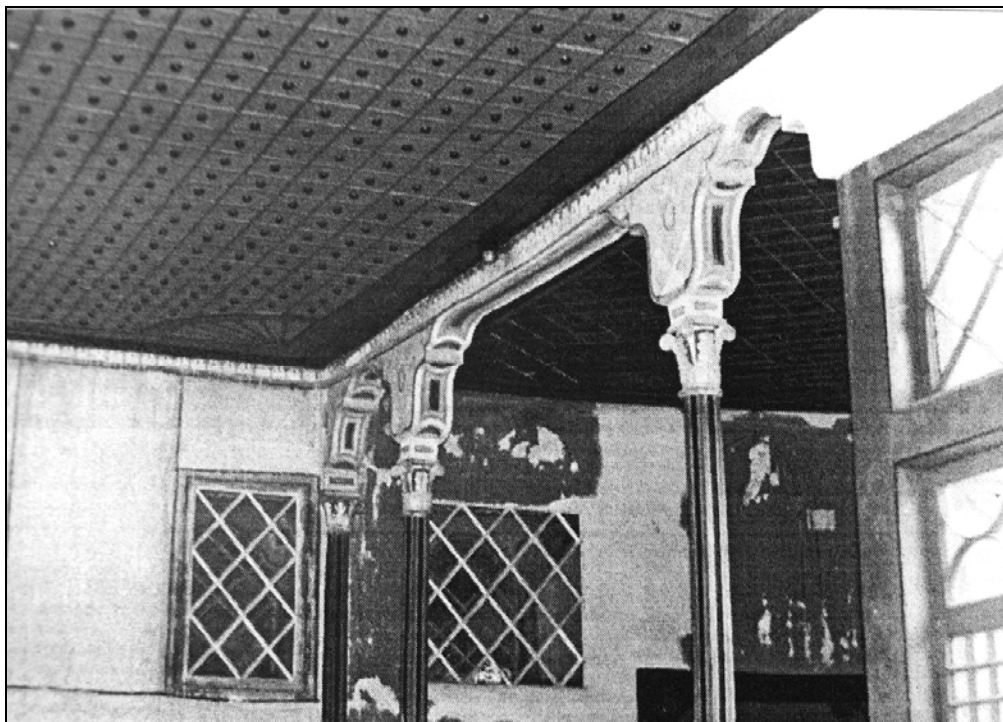
В 1961 г. капитальному ремонту подверглись помещения Главного корпуса дворца, так как большая часть зданий было в аварийном положении. Состояние отдельных помещений Главного корпуса было различным: некоторые из них находились в удовлетворительном состоянии, другие требовали восстановления или замены. Фундаменты под стенами Зала Суда и Малой мечети сложенные из камня находились в хорошем состоянии. Цоколи и колонны Летней беседки также были в удовлетворительном состоянии, но со стороны Гаремного и Посольского садиков, а также со стороны Фонтанного дворика были деформированы стены и углы. В Посольском зале была прохудилась стена, расположенная по колоннам Фонтанного дворика, вследствие большого прогиба балки, несущей стены и неравномерной осадки опор столбов, вызванной замачиванием основания (рис. 1).

Рис. 1. Общий вид конструкций перекрытия Посольского зала

Что касается внутренних архитектурных элементов, то балки перекрытия под Золотым кабинетом, Кофейной комнатой и над Ханской канцелярией были в удовлетворительном состоянии. В Посольском зале при перестройке междуэтажного перекрытия была снята опора продольной балки.

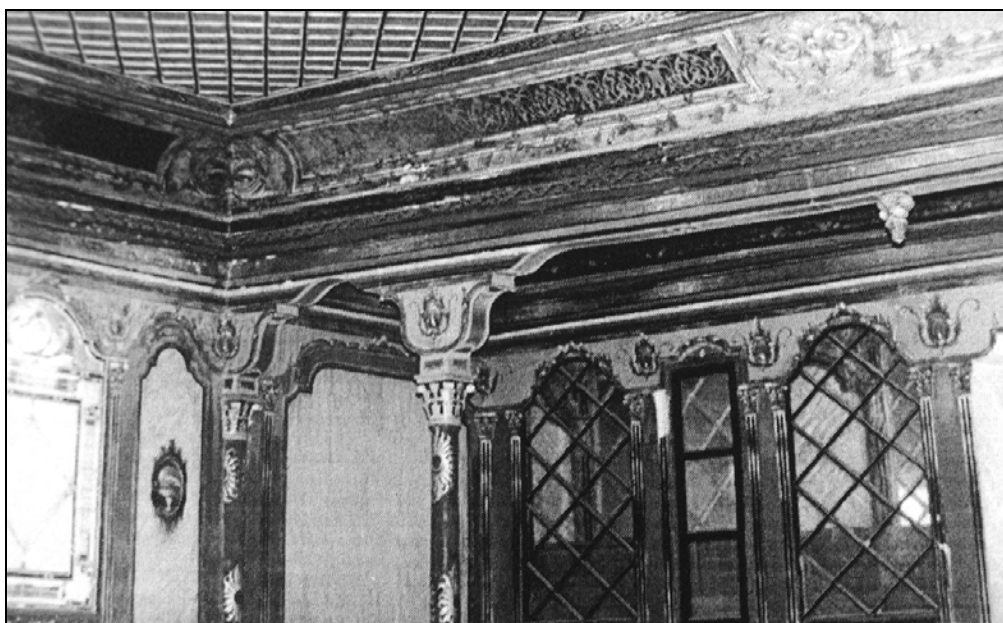
Рис. 2. Общий вид перекрытия над Золотым кабинетом

Все деревянные столбы, вследствие примыкания к каменным опорам, благодаря попаданию влаги, подвергались гниению. Конструкции крыши над Золотым кабинетом, Посольским залом, Кофейной комнатой и Фонтанным двориком находились в неудовлетворительном состоянии. Все деревянные конструкции были поражены шашелем. Почти вся роспись стен покрыта известковой побелкой. Сохранилась она только на стенах Золотого кабинета.

Во время реставрации дворца в 1783–1786 гг. его отделка была изменена. По изящной росписи Омера, представляющей собой арабески, писанные клеевыми красками в голубых тонах, сделана роспись европейского характера в красных тонах с густой позолотой, сохранившейся до настоящего времени. Учитывая хорошую сохранность «потемкинской росписи», представляющей собой один из этапов истории отделки дворца, предусматривается сохранить эту отделку, восстановив места утрат (рис. 2).
